TraktorTest.dk

| Name | Max Engine Power | Max Engine Torque | Environmental conditions | Env corr type | Env corr factor |
|---|---|---|---|---|---|
| NH T7.300 y2024 | 258,65 HP @ 1790 RPM | 1086,67 Nm @ 1436 RPM | T: 5,1C, Hum: 83,7%, P: 1030,1mbar | DIN 70020 | 0,958 |

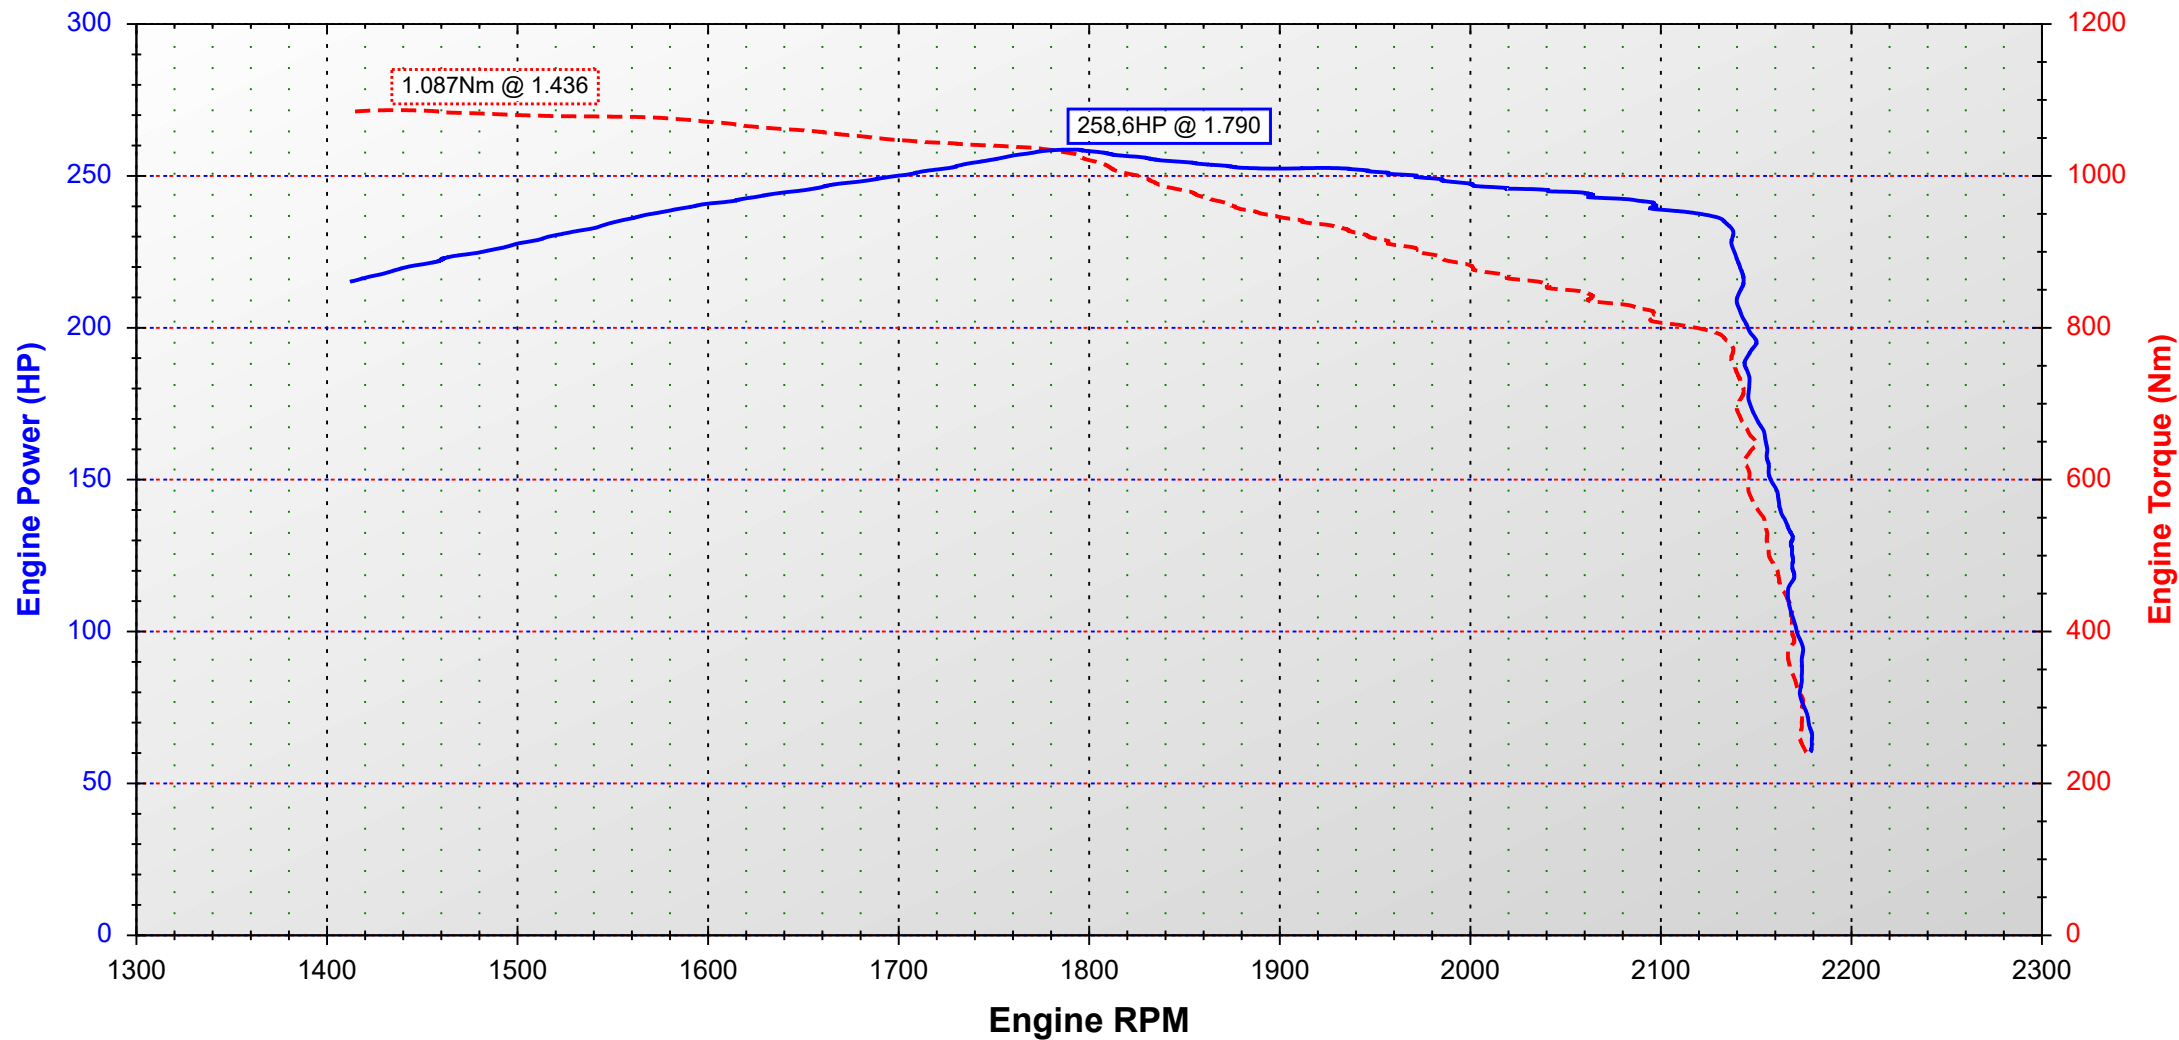
| Name | Max Engine Power | Max Engine Torque | Environmental conditions | Env corr type | Env corr factor |

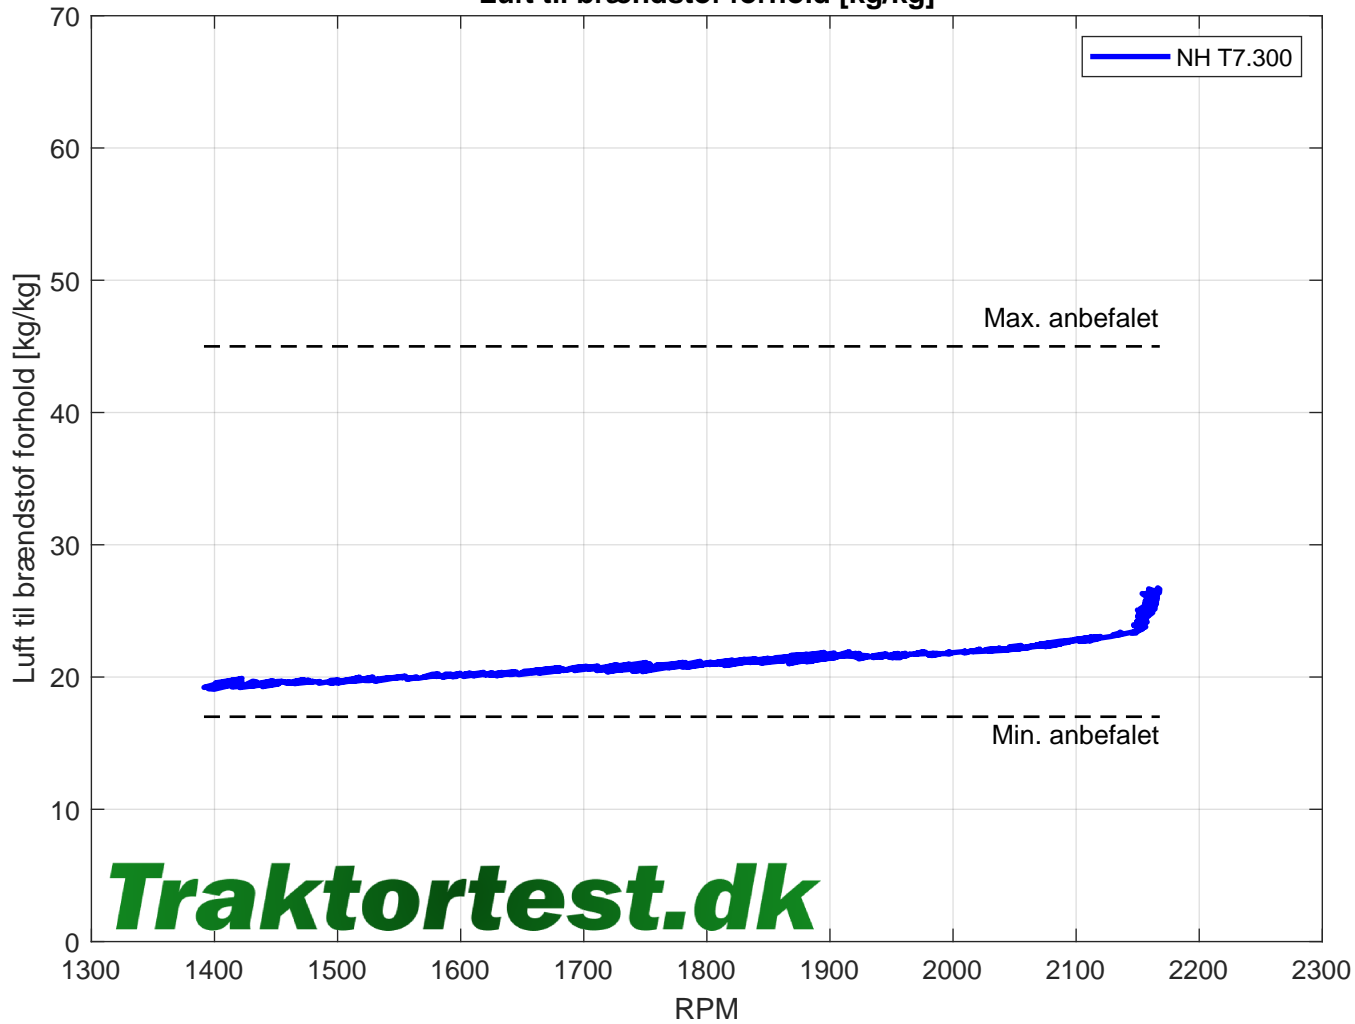
Luft til brændstof forhold [kg/kg]

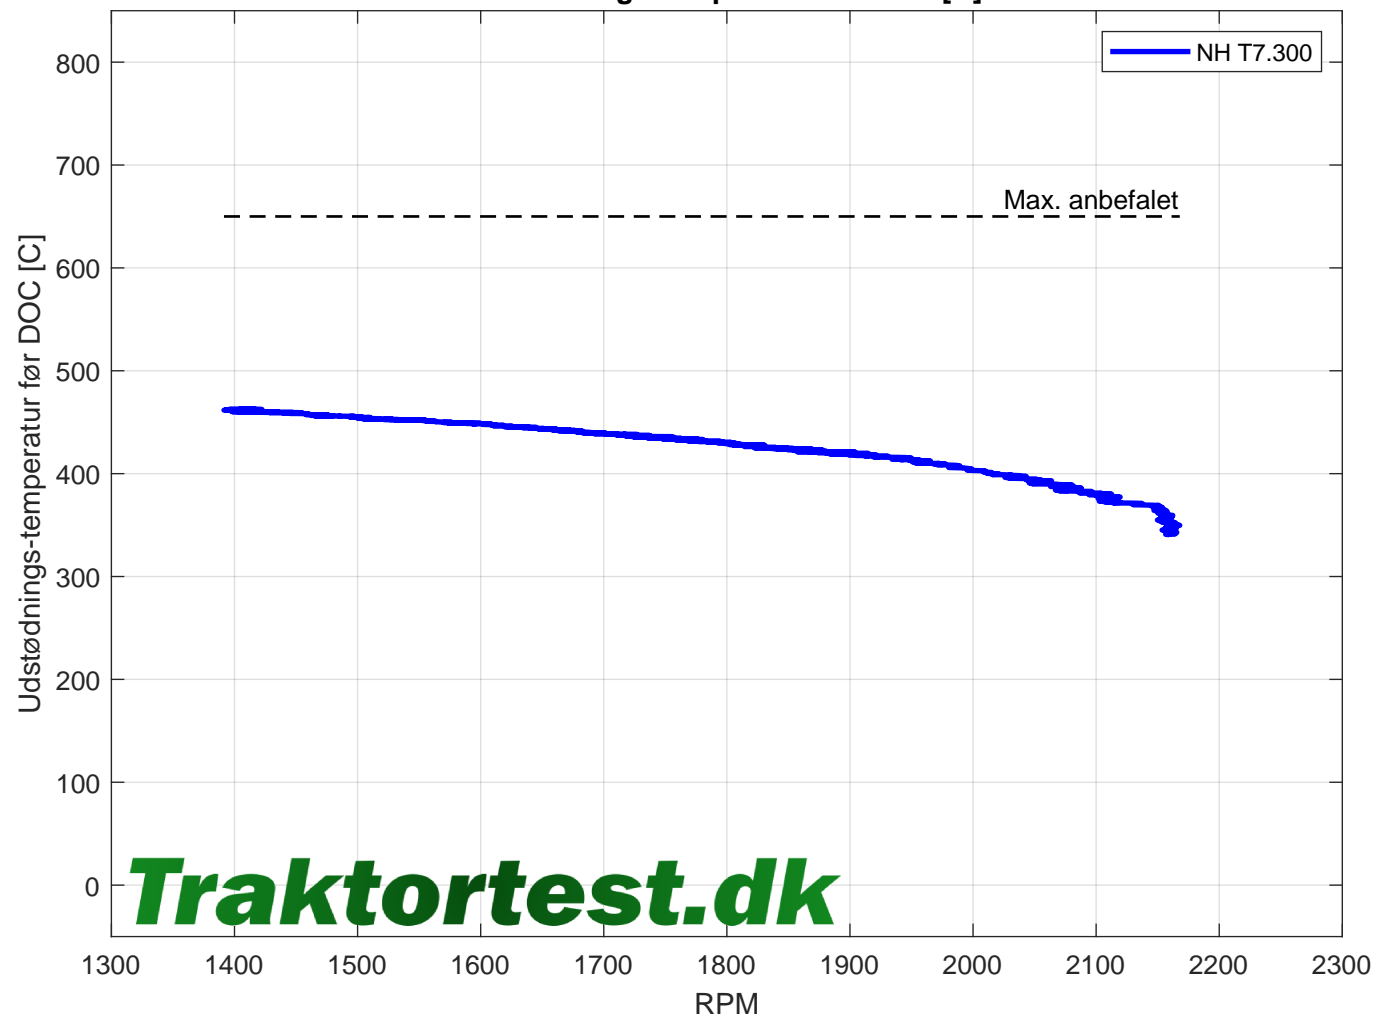
Udstødnings-temperatur før DOC [C]

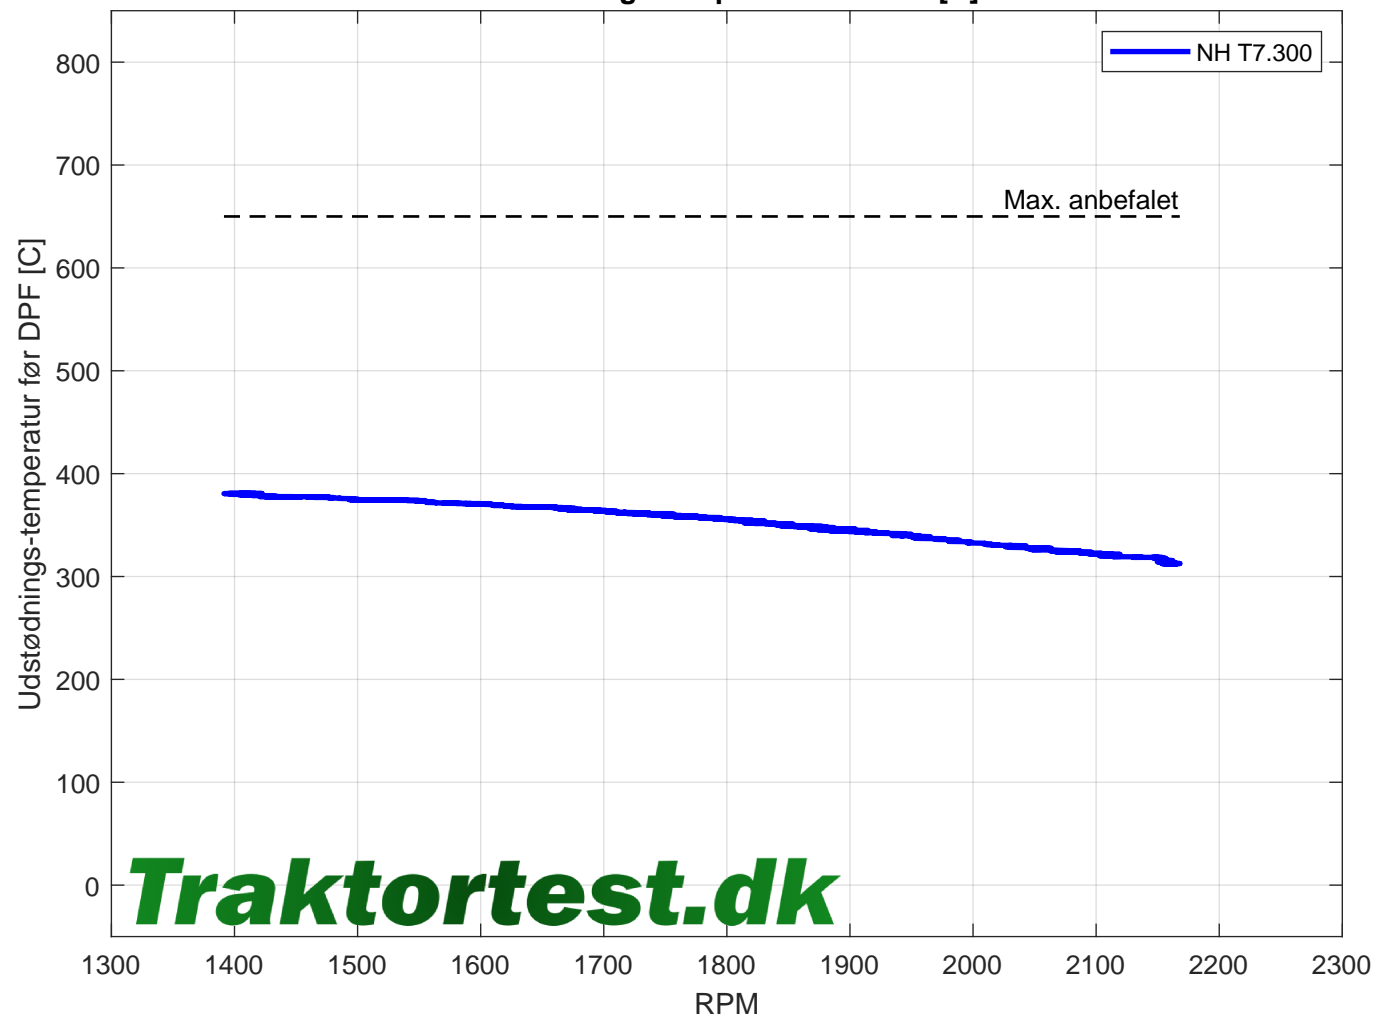
Udstødnings-temperatur før DPF [C]

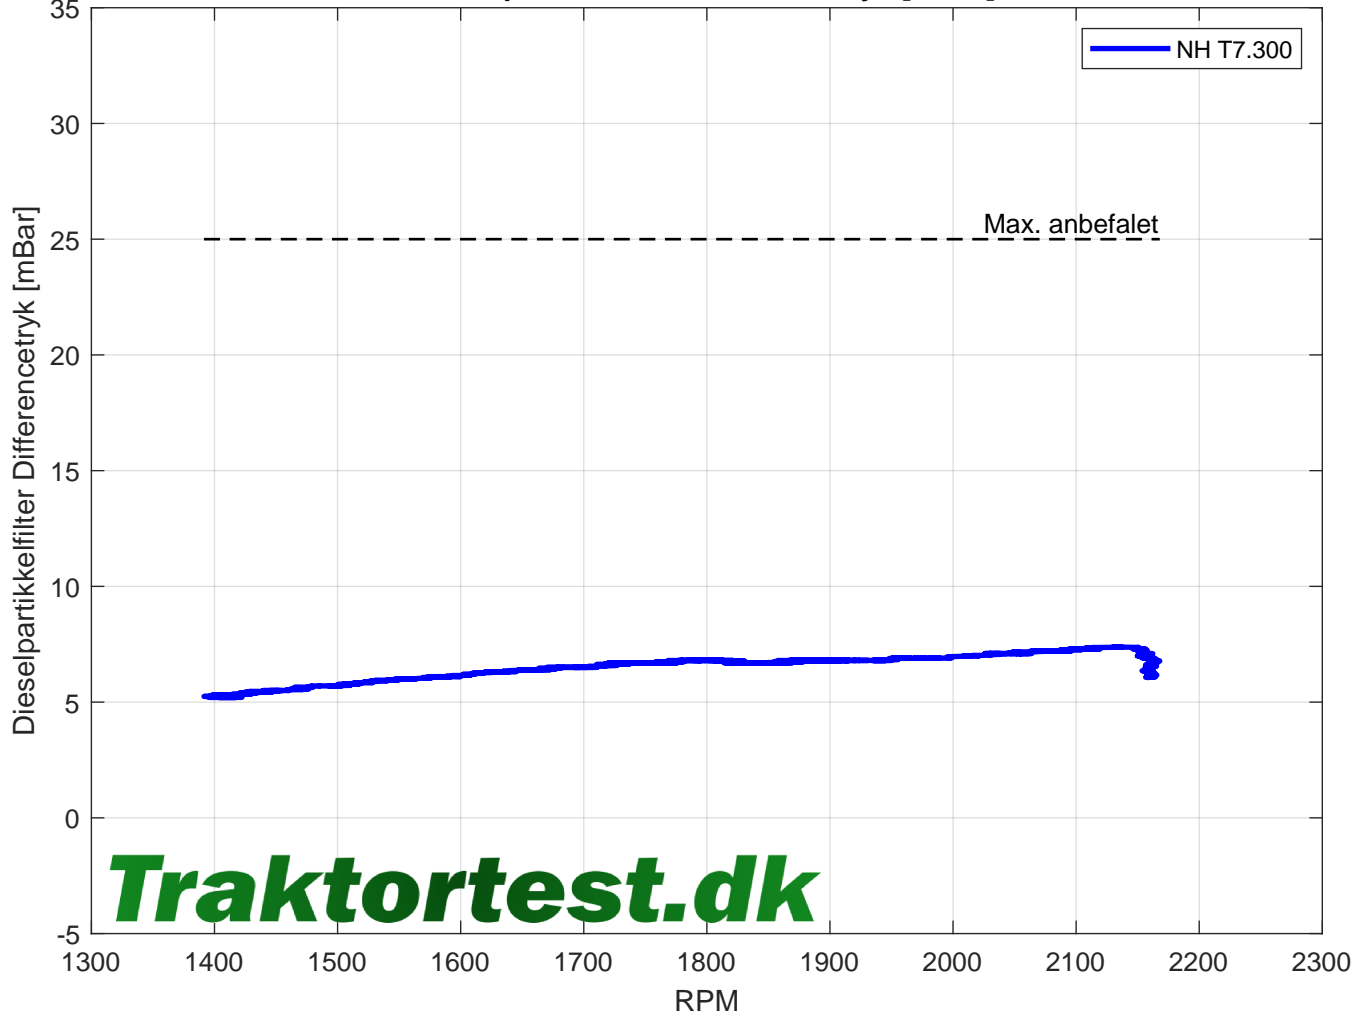
Dieselpartikkelfilter Differencetryk [mBar]

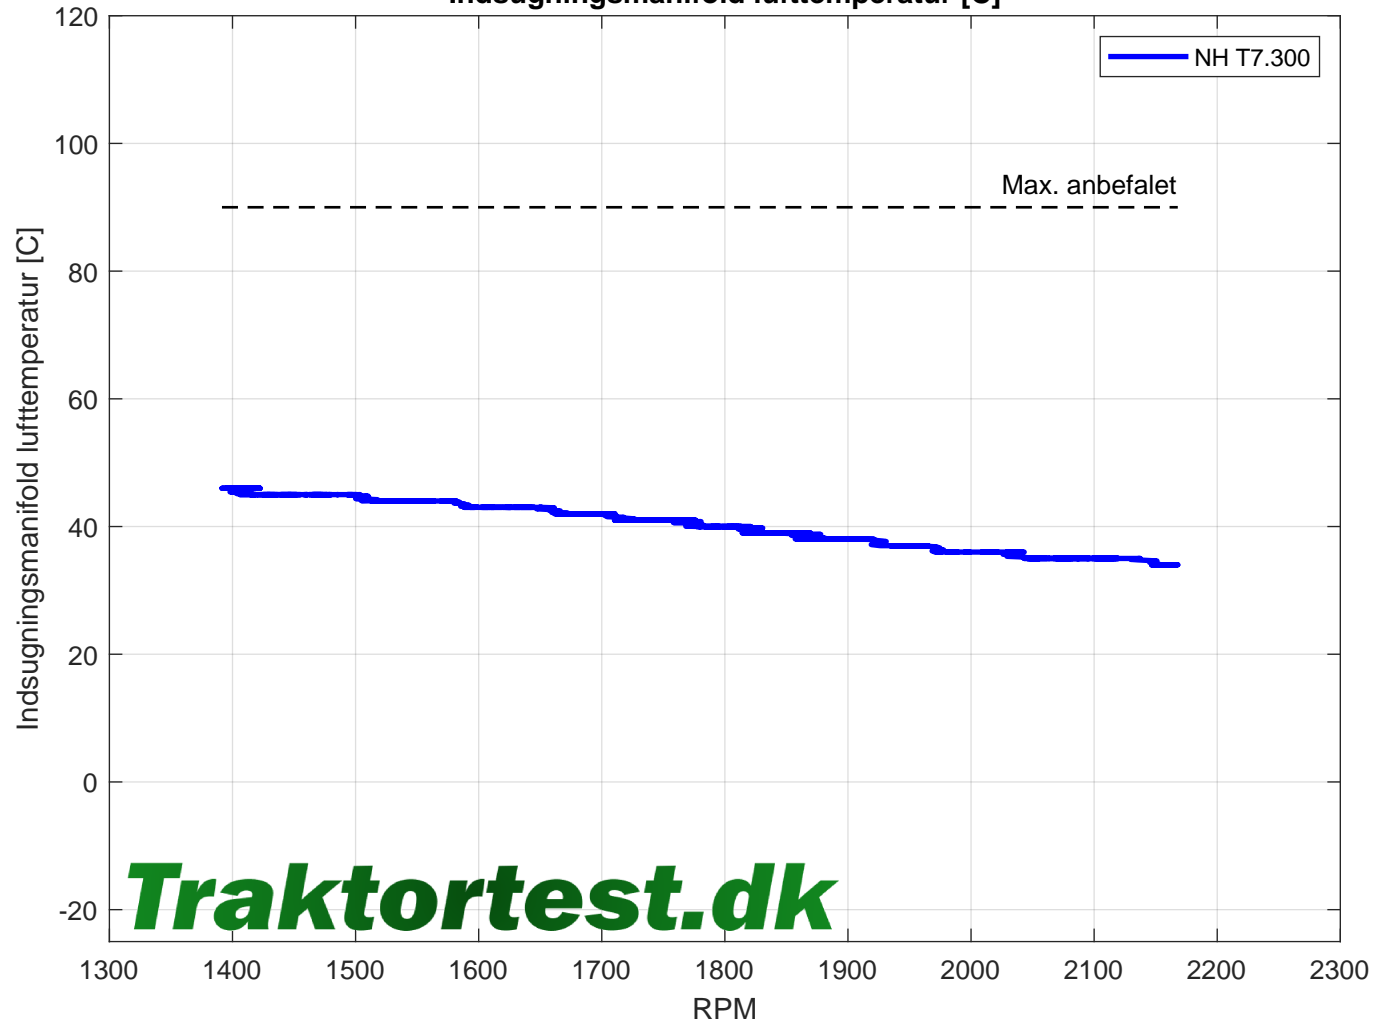
Indsugningsmanifold lufttemperatur [C]

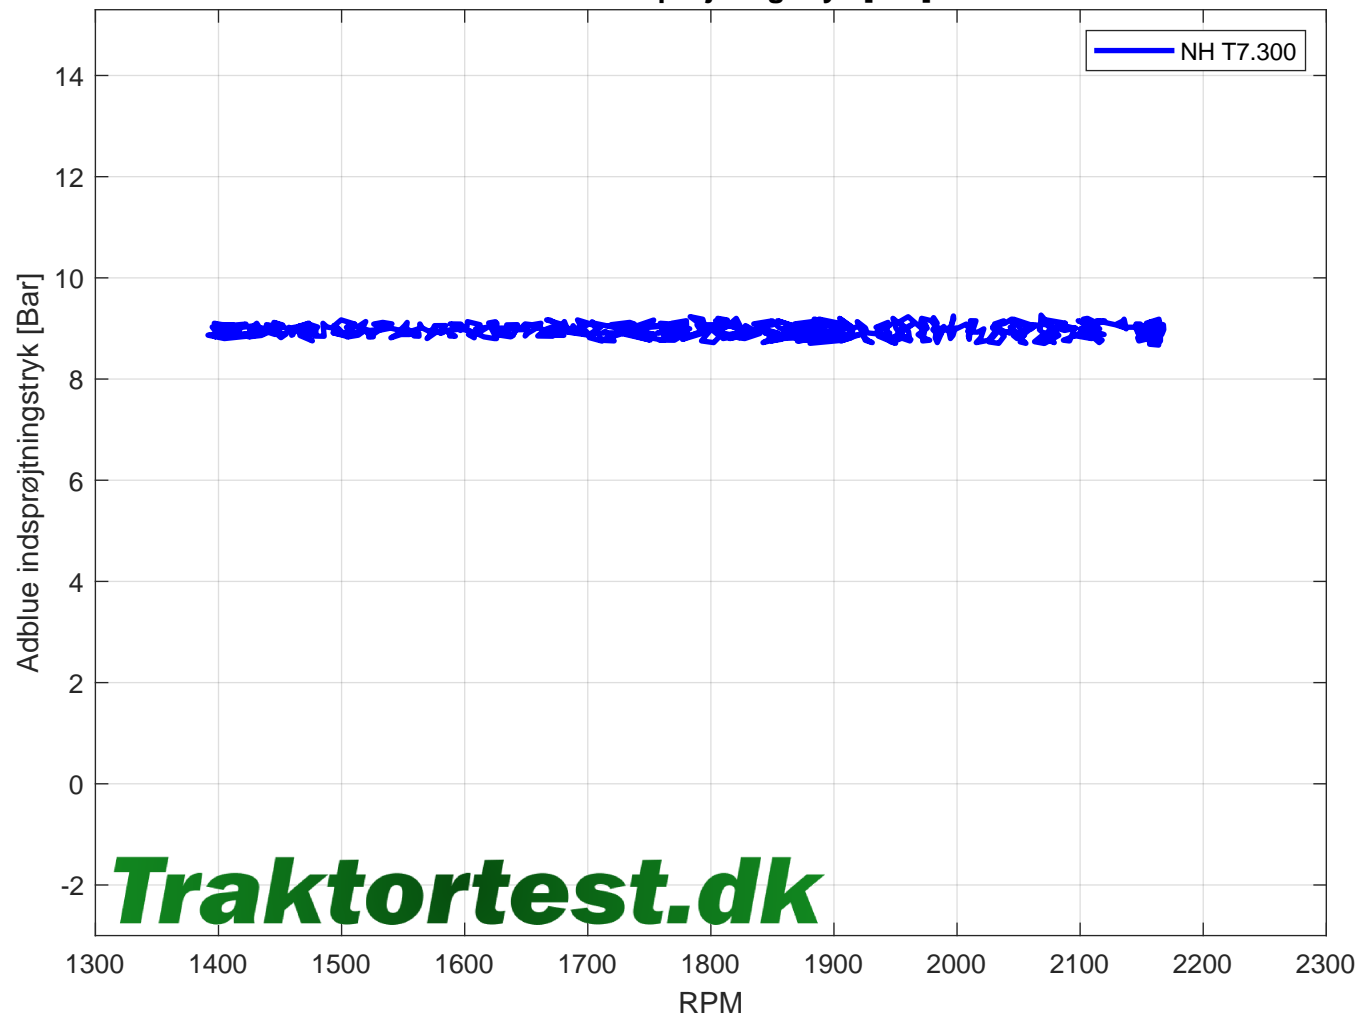
Adblue indsprøjtningstryk [Bar]

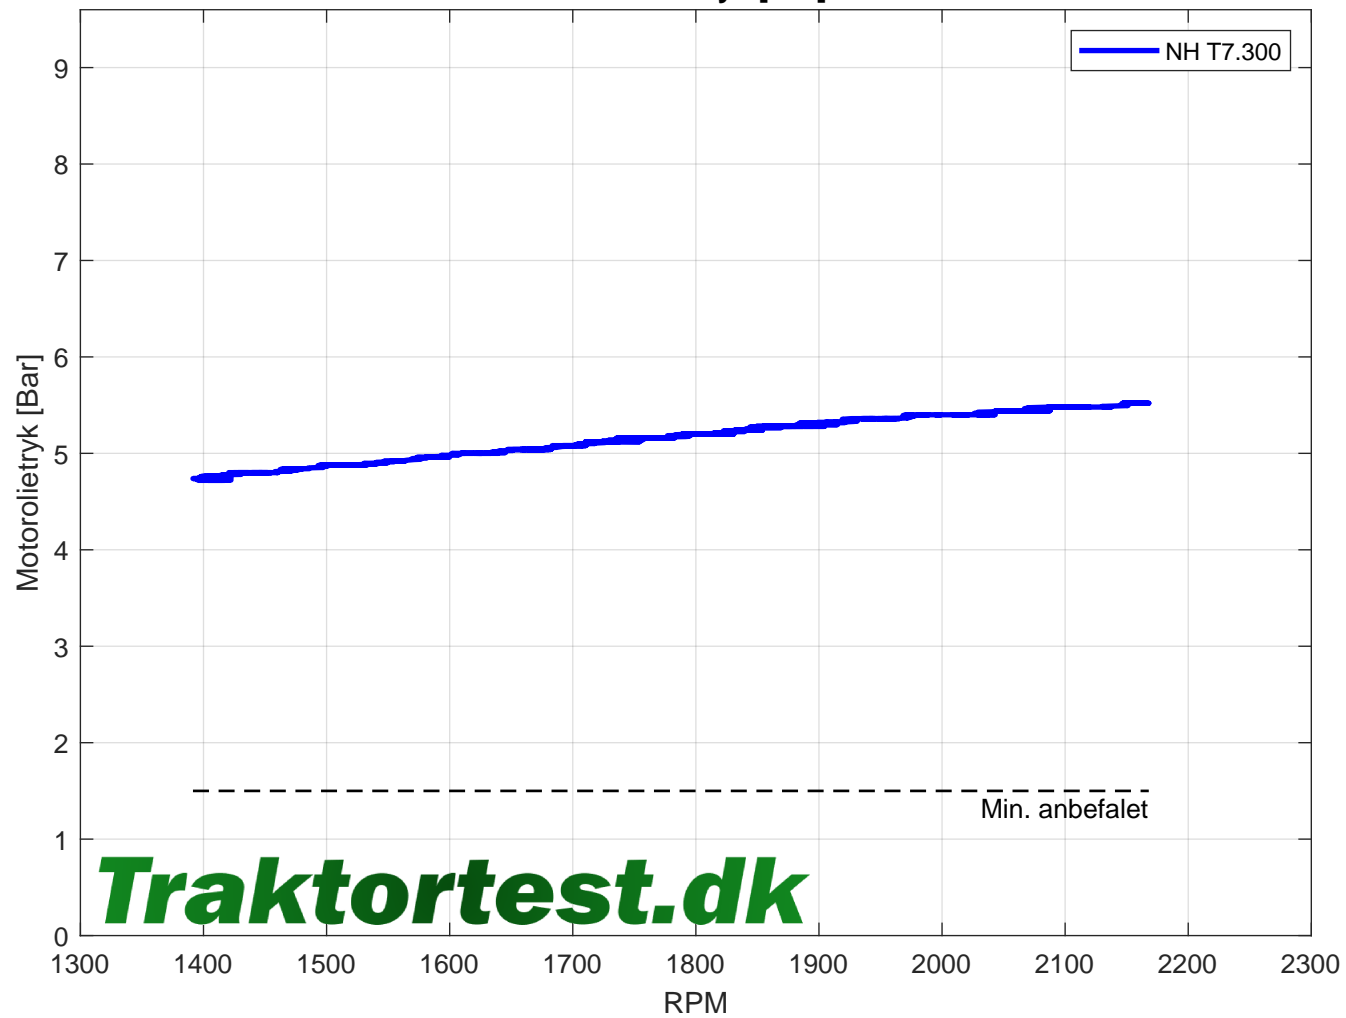
Motorolietryk [Bar]

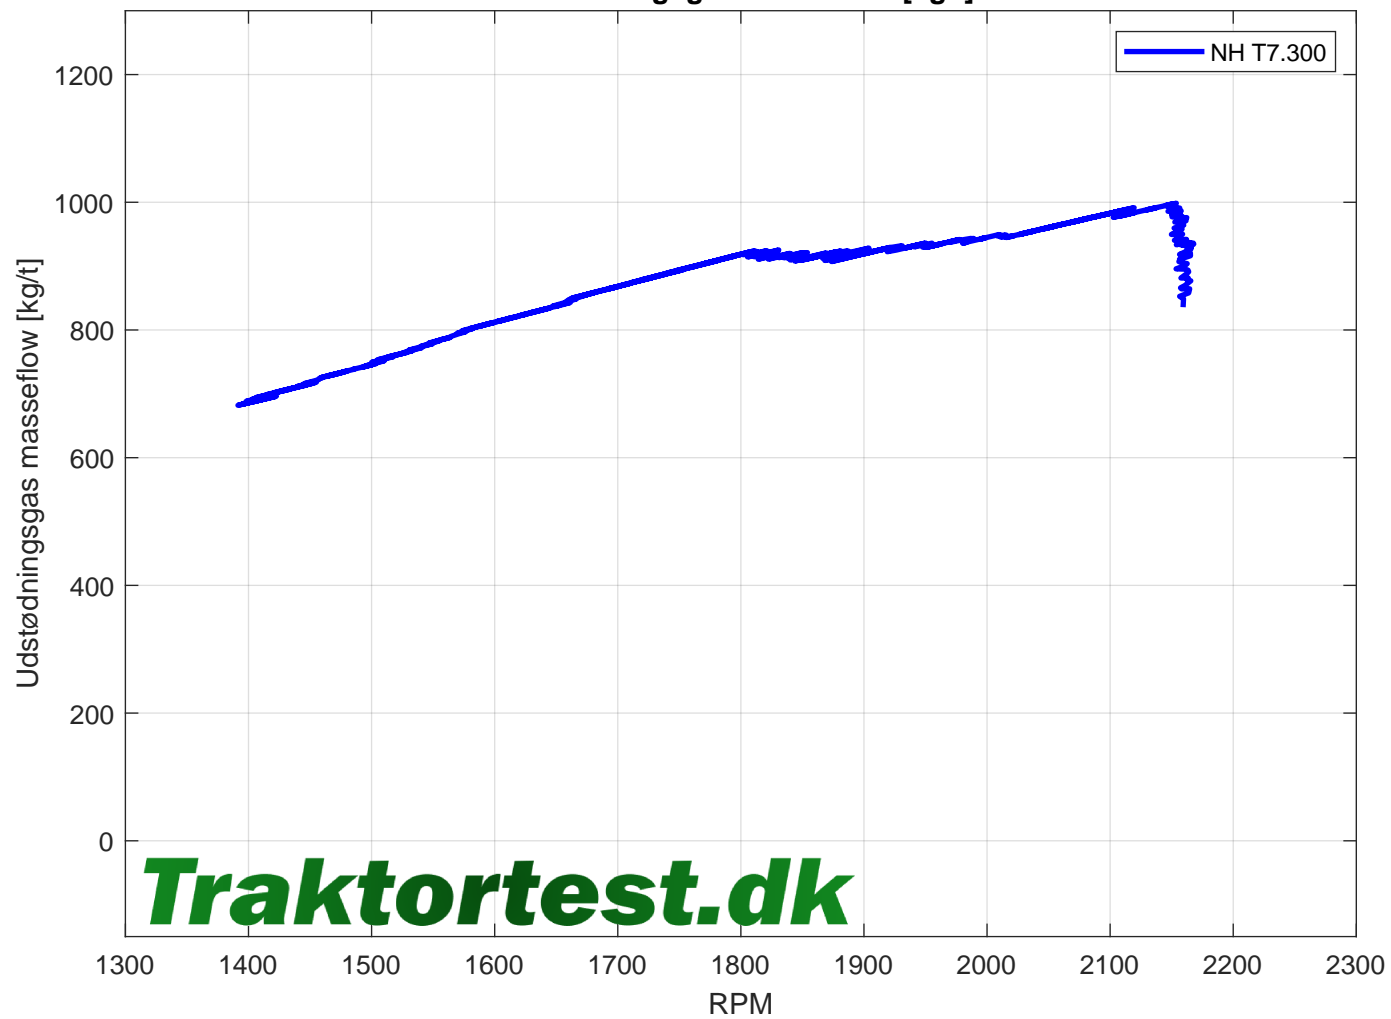
Udstødningssgas masseflow [kg/t]
